No.		1/2
N°	AL-2000-03	
Date	2000-03-24

SERVICE DIFFICULTY ALERT

BEECH 90 SERIES

SECURITY OF EMERGENCY EXIT DOOR LATCH

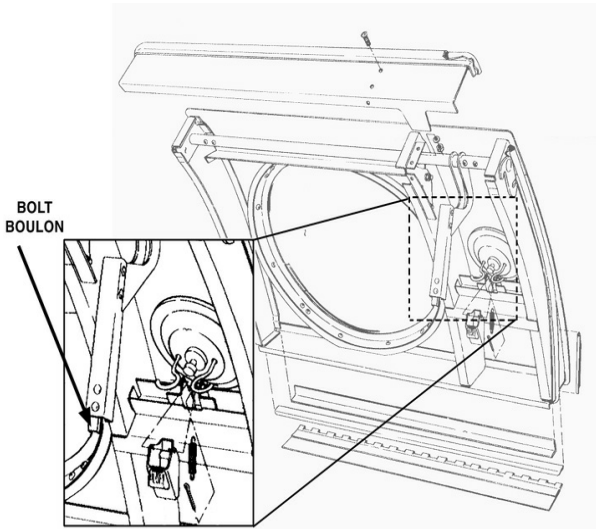
EMERGENCY EXIT DOOR
PORTE ISSUE DE SECOURS

During a routine inspection of the emergency exit door (P/N 50-420013-643) on a C90A King Air the AME carried out an operational check of its barometric latching feature. While simulating a pressurized condition by pushing on the hooks of the airlock assembly, it was discovered that with a small tug, the inside handle bolt (P/N 50-420013-371) could slip past the trigger (P/N 50-420013-373) and unlatch the door.

Further examination found that the bolt of the assembly was too short to be securely held by the trigger. Fleet inspection found seven out of eight aircraft failed the test. The door with the factory installed bolt was sent to Raytheon for further investigation. The bolt had 4136 hours TSN.

The consequences of failure are significant enough to warrant a recommendation that, at the next convenient maintenance opportunity, operators of all Beech 90 Series aircraft with an emergency exit using bolt P/N 50-420013-371, do a one-time operational check of their emergency exit latching mechanism during simulated pressurization to ensure the security of the handle.
